# TYRESÅPROJEKTET

- Tillsynsprojekt inom miljömålet "Friska vatten"

# RAPPORT

28 november 2013

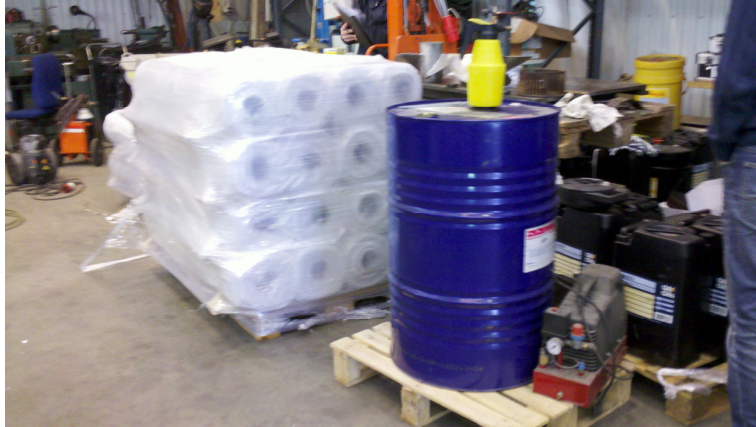
Fig. 5. Oskyddad förvaring av miljöfarliga vätskor i närheten av en golvbrunn inomhus. Foto: Ann Nystad

Stora, allvarliga anmärkningar förekom sällan. Det upptäcktes två oljecisterner som inte hade besiktats enligt föreskriven kontrollintervall (år 2010). Här har förbundet beslutat om en miljöskänkionsavgift. Bland de 20 anmärkningarna på kemikaliehantering finns 9 anmärkningar på risk för direktutsläpp av miljöfarliga vätskor till dagvattennätet.

Verksamheter med allvarliga brister fick föreläggande om att åtgärda dessa omgående eller inom en kortare tid. Resultatet redovisas skriftligen till förbundet. Mindre brister följs upp vid nästa ordinarie tillsynsbesök, framtida tillsynsprojekt eller efter klagomål.
