Tillsyn enskilda avlopp i Tyresö kommun – Resultat av tillsyn 2016

RAPPORT

2017-02-20

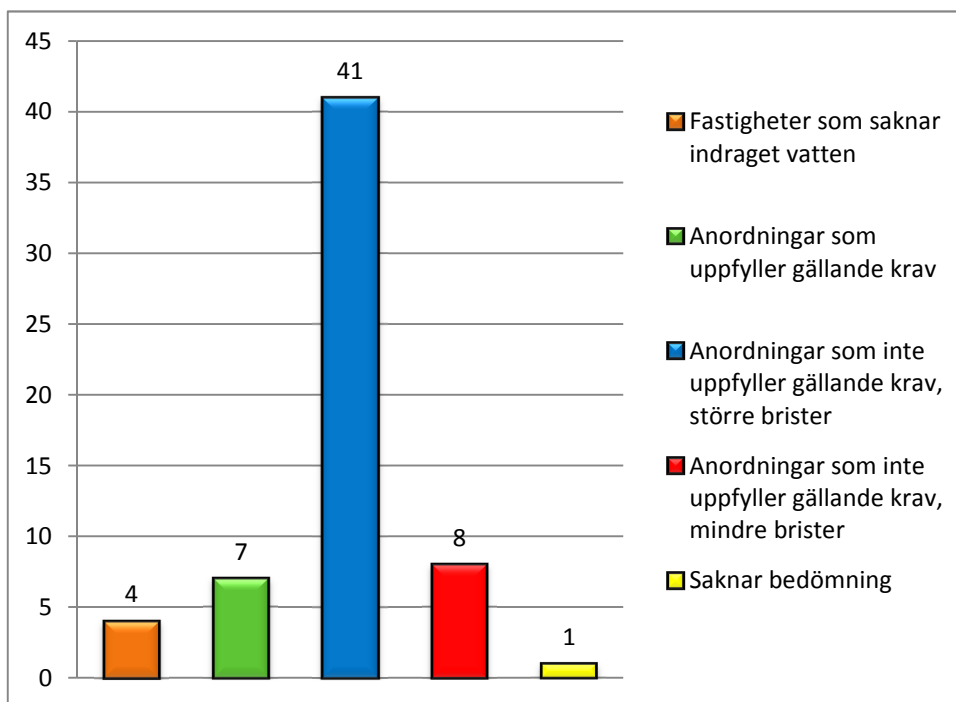
Figur 1. Resultatet av tillsyn 2016, totalt

Tillsynen visade att 4 stycken fastigheter saknar indraget vatten, vilket innebär att inget krav ställs på att det ska finnas ett enskilt avlopp. En avloppsanordning saknar bedömning, för den krävs kompletterande handlingar alternativt återbesök innan en slutgiltig bedömning kan ske.

Av de totalt 56 avloppsanordningar som fått en bedömning är det 7 stycken (12,5 %)

som förbundet bedömde fungerar som avsett vad gäller reningsförmåga, dvs. uppfyller gällande krav. 49 stycken (87,5 %) avloppsanordningar bedömde förbundet inte uppnår fullgod reningsförmåga, dvs. uppfyller inte gällande krav. Av de avloppsanordningar som inte uppfyller gällande krav har en indelning gjorts i vilka som har större respektive mindre brister. För de med större brister krävs att delar eller hela avloppsanordningen byts ut. För de med mindre brister krävs mindre åtgärder, t.ex. tätare slamtömning eller installation av överflyllnadslarm/nivålarm till den slutna tanken.

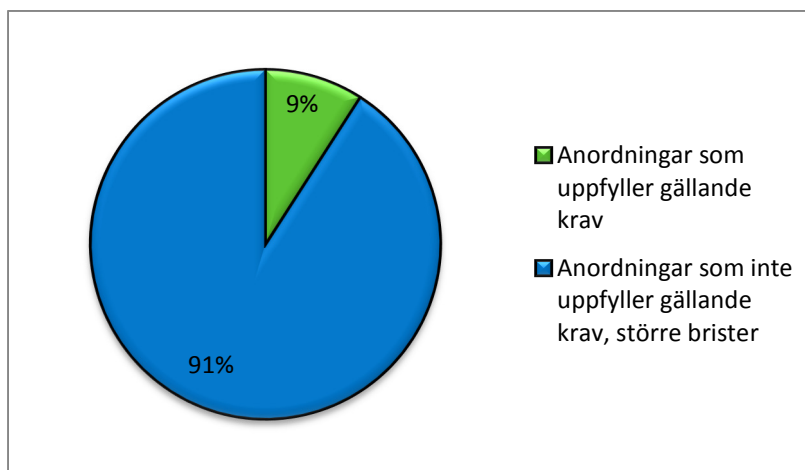
Bland de avloppsanordningarna för WC- och BDT-vatten med markbaserad rening uppfyllde 1 stycken (9 %) gällande krav. 10 stycken (91 %) avloppsanordningar uppfyllde inte gällande krav, där alla anordningar hade större brister. Resultatet återfinns i figur 2.

Figur 2. Resultatet av tillsyn, avloppsanordningar för WC- och BDT-vatten (markbaserad rening)

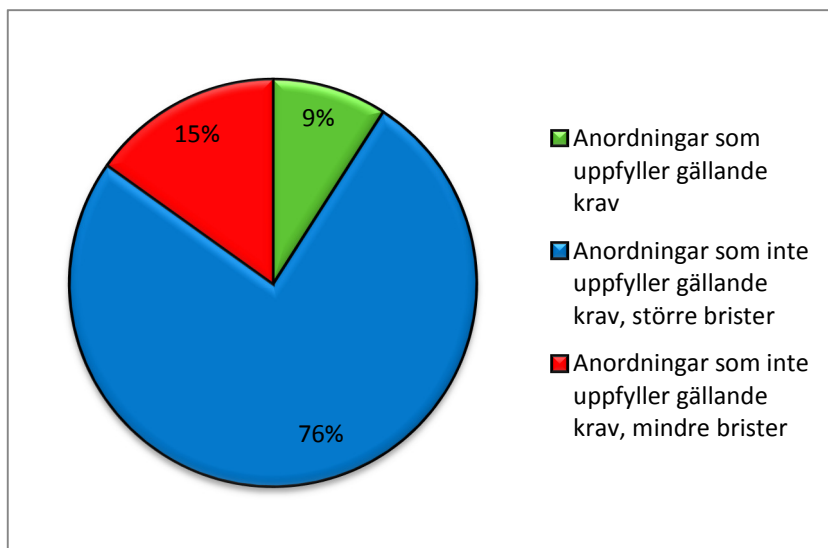
Bland avloppsanordningar för WC- och BDT-vatten med slutna tank för WC uppfyllde 3 stycken (9 %) gällande krav. 30 stycken (91 %) avloppsanordningar uppfyllde inte gällande krav. Vanligast var det med anläggningar som hade större brister. Se figur 3.

Figur 3. Resultatet av tillsyn, avloppsanordningar för WC- och BDT-vatten med sluten tank för WC

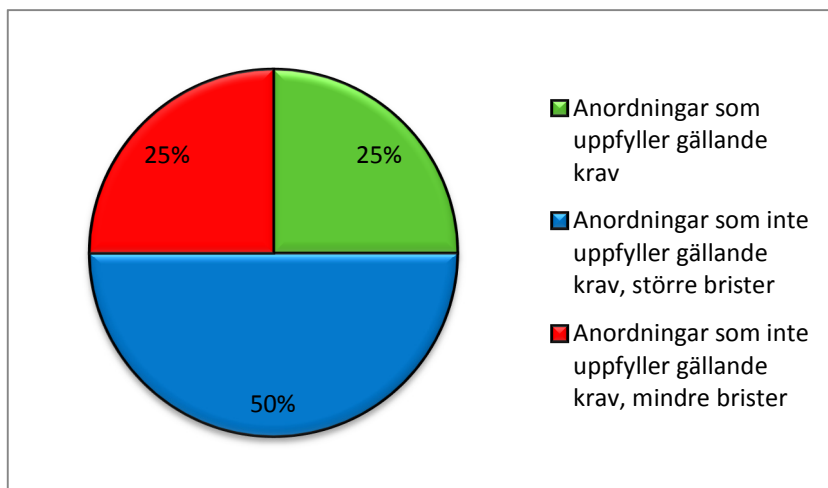
Bland avloppsanordningar för enbart BDT-vatten, uppfyllde 3 stycken (25 %) gällande krav. 9 stycken (75 %) avloppsanordningar uppfyllde inte gällande krav, se figur 4.

Figur 4. Resultatet av tillsyn, avloppsanordningar för enbart BDT-vatten
