Tillsyn enskilda avlopp i Tyresö kommun – Resultat av tillsyn 2018

RAPPORT

2019-06-11

**SÖDERTÖRNS
MILJÖ- & HÄLSO-
SKYDDSFÖRBUND**

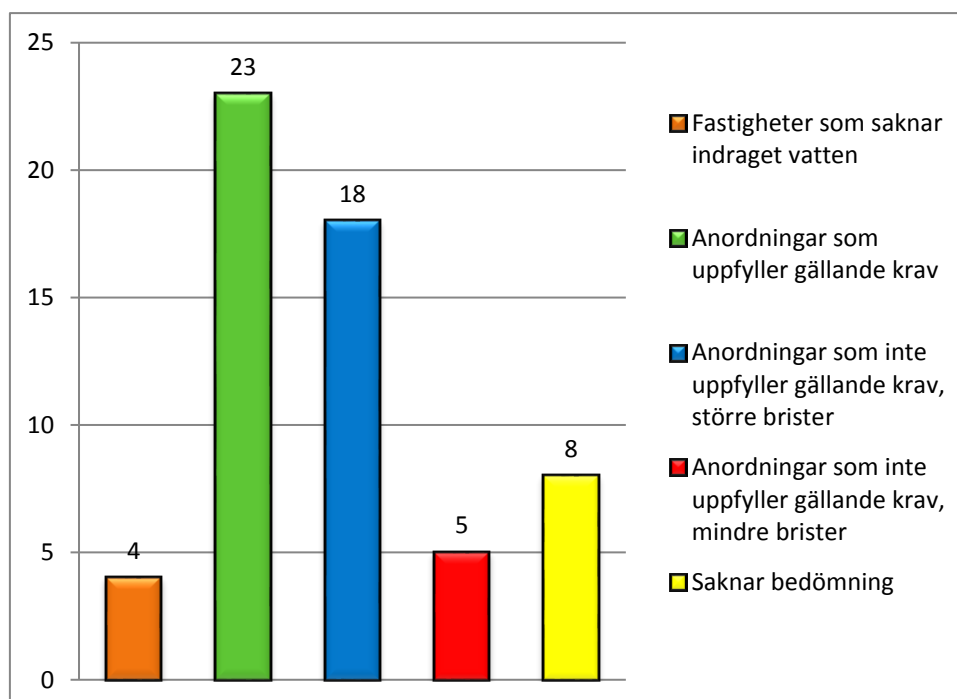
Figur 1. Resultatet av tillsyn 2018, totalt

Tillsynen visade att fyra stycken fastigheter saknar indraget vatten, vilket innebär att inget krav ställs på att det ska finnas ett enskilt avlopp. Åtta avloppsanordningar saknar bedömning, för dessa krävs kompletterande handlingar, återbesök alternativt granskning av inkomna synpunkter innan en slutgiltig bedömning kan ske.

Av de totalt 46 avloppsanordningar som fått en bedömning är det 23 stycken (50 %) som förbundet bedömde fungerar som avsett vad gäller reningsförmåga, dvs. uppfyller gällande krav. 23 stycken (50 %) avloppsanordningar bedömde förbundet inte uppnår fullgod reningsförmåga, dvs. uppfyller inte gällande krav. Av de avloppsanordningar som inte uppfyller gällande krav har en indelning gjorts i vilka som har större respektive mindre brister. För de med större brister krävs att delar eller hela avloppsanordningen byts ut. För de med mindre brister krävs mindre åtgärder, t.ex. tätare slamtömning eller installation av överflylnadslarm/nivåarm till den slutna tanken.

Vanligast förekommande brister var att det fanns skador hos slamavskiljaren samt att det står vatten i luftningsrören till infiltrations- eller markbädden.

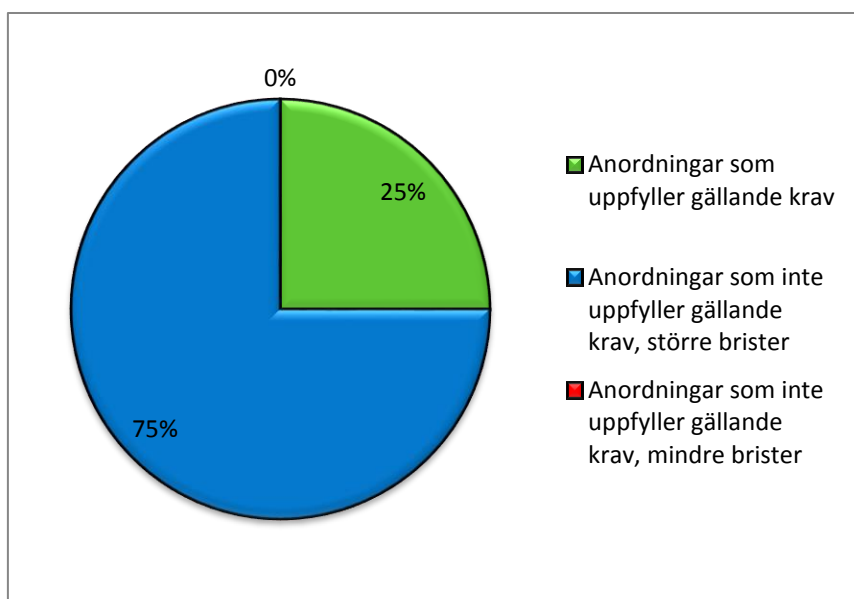
Figur 2. Resultatet av tillsyn, avloppsanordningar för WC- och BDT-vatten (markbaserad rening)

Bland de avloppsanordningarna för WC- och BDT-vatten med markbaserad rening uppfyllde tre stycken (25 %) gällande krav. Nio stycken (75 %) avloppsanordningar uppfyllde inte gällande krav, där samtliga anordningar hade större brister. Resultatet återfinns i figur 2.

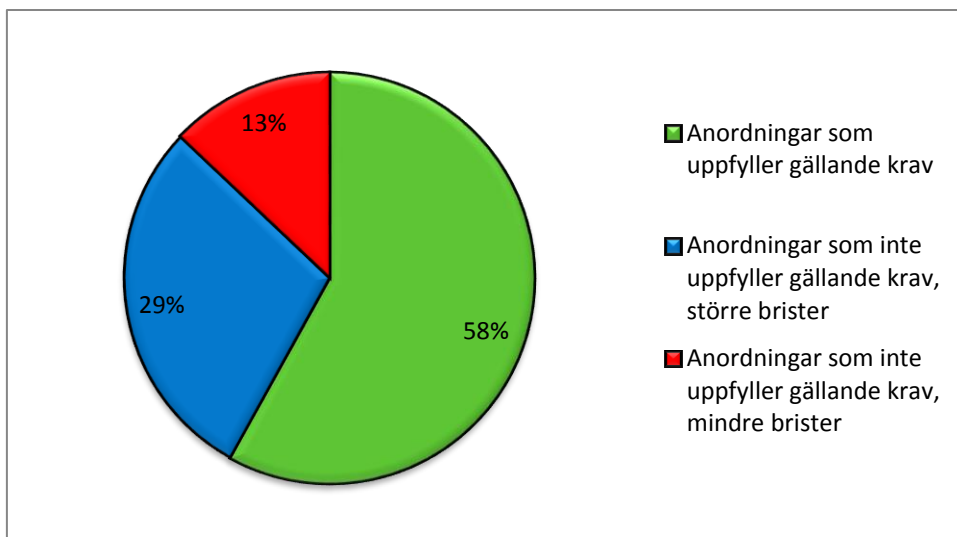
Figur 3. Resultatet av tillsyn, avloppsanordningar för WC- och BDT-vatten med slutet tank för WC

Bland avloppsanordningar för WC- och BDT-vatten med slutna tank för WC uppfyllde 18 stycken (58 %) gällande krav. 13 stycken (42 %) avloppsanordningar uppfyllde inte gällande krav. Vanligast var det med anläggningar som hade större brister. Se figur 3.

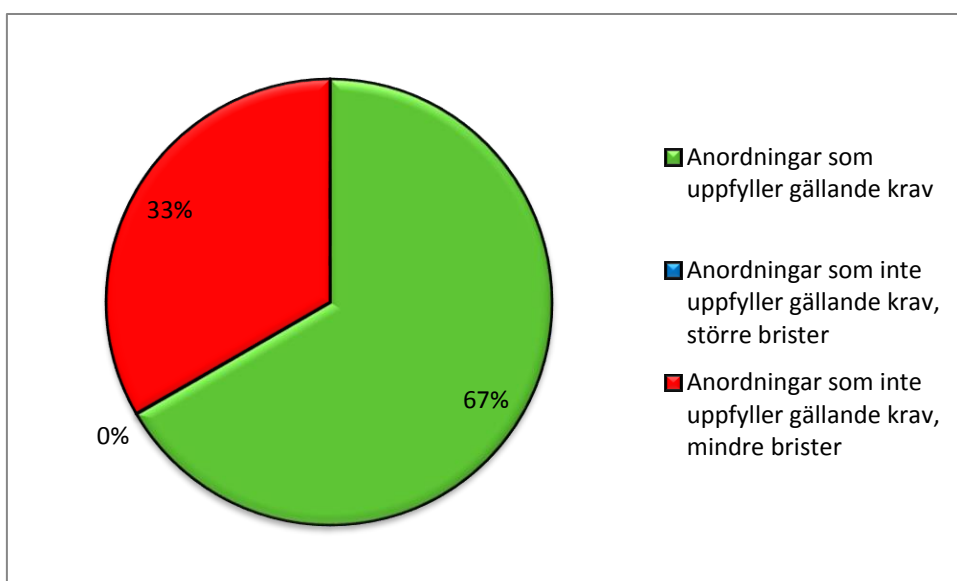
Figur 4. Resultatet av tillsyn, avloppsanordningar för enbart BDT-vatten

Bland avloppsanordningar för enbart BDT-vatten, uppfyllde två stycken (67 %) gällande krav. En avloppsanordning (33 %) uppfyllde inte gällande krav, denna hade en mindre brist. Se figur 4.
