# TYRESÅPROJEKTET

- Tillsynsprojekt inom miljömålet "Friska vatten"

# RAPPORT

28 november 2013

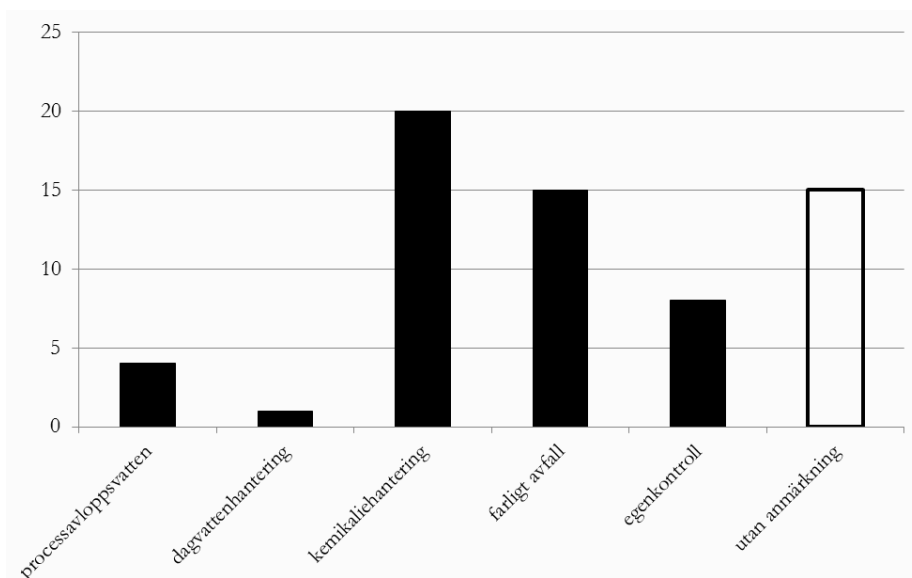
- Hantering av processavloppsvatten: 4 objekt med anmärkningar
- Dagvattenhantering: 1 objekt med anmärkningar
- Kemikaliehantering: 20 objekt med anmärkningar
- Farligt avfall: 15 objekt med anmärkningar
- Egenkontroll: 8 objekt med anmärkningar

Fig. 6. Antal objekt med minst en anmärkning per checklisteområde och antal objekt utan några anmärkningar alls.

Endast 35 % av alla besökta verksamheter (15 av 43 objekt) var utan anmärkningar. 28 objekt hade 1-3 anmärkningar i de fem checklisteorrådena (13 objekt med 1 anmärkning, 10 med 2, 5 med 3).
