Tillsyn enskilda avlopp i Tyresö kommun – Resultat av tillsyn 2017

RAPPORT

2018-05-28

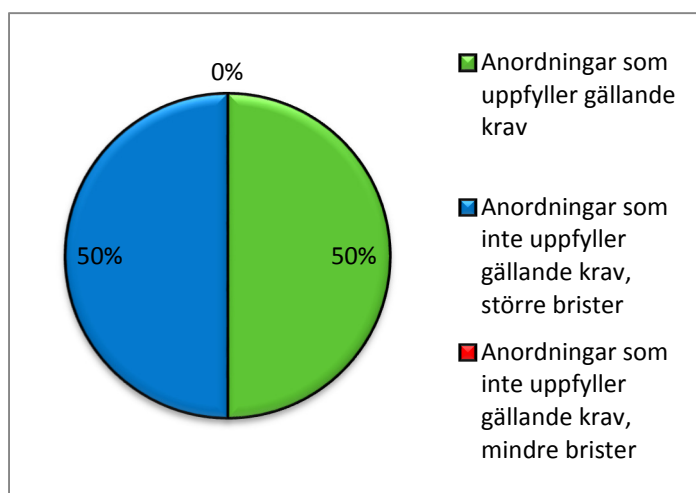
Bland de avloppsanordningarna för WC- och BDT-vatten med markbaserad rening uppfyllde två stycken (50 %) gällande krav. Två stycken (50 %) avloppsanordningar uppfyllde inte gällande krav, där båda anordningarna hade större brister. Resultatet återfinns i figur 2.

Figur 2. Resultatet av tillsyn, avloppsanordningar för WC- och BDT-vatten (markbaserad rening)

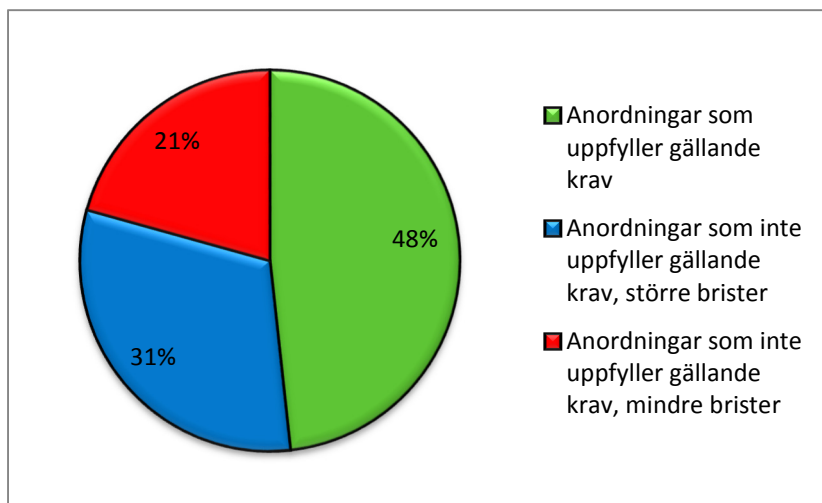
Bland avloppsanordningar för WC- och BDT-vatten med slutna tank för WC uppfyllde 14 stycken (48 %) gällande krav. 15 stycken (52 %) avloppsanordningar uppfyllde inte gällande krav. Vanligast var det med anläggningar som hade större brister. Se figur 3.

Figur 3. Resultatet av tillsyn, avloppsanordningar för WC- och BDT-vatten med sluten tank för WC

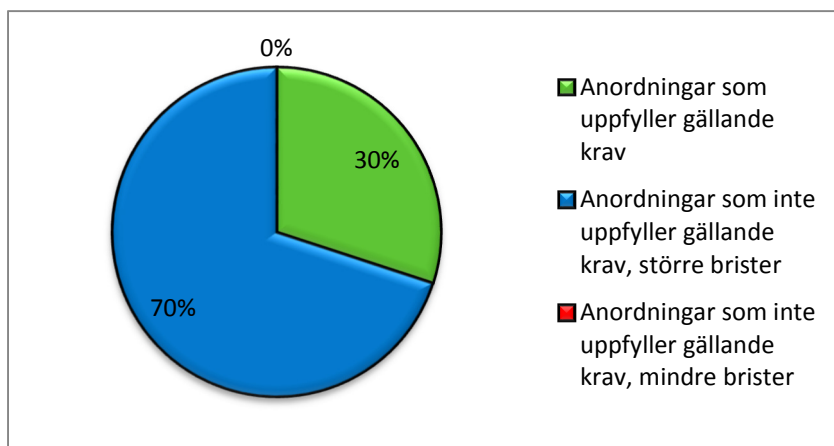
Bland avloppsanordningar för enbart BDT-vatten, uppfyllde sex stycken (30 %) gällande krav. 14 stycken (70 %) avloppsanordningar uppfyllde inte gällande krav, där samtliga anordningar hade större brister. Se figur 4.

Figur 4. Resultatet av tillsyn, avloppsanordningar för enbart BDT-vatten
